Bybanen i Bergen og manglende arkivundersøkelser

Arne Skivenes, tidligere byarkivar i Bergen.

Sammendrag

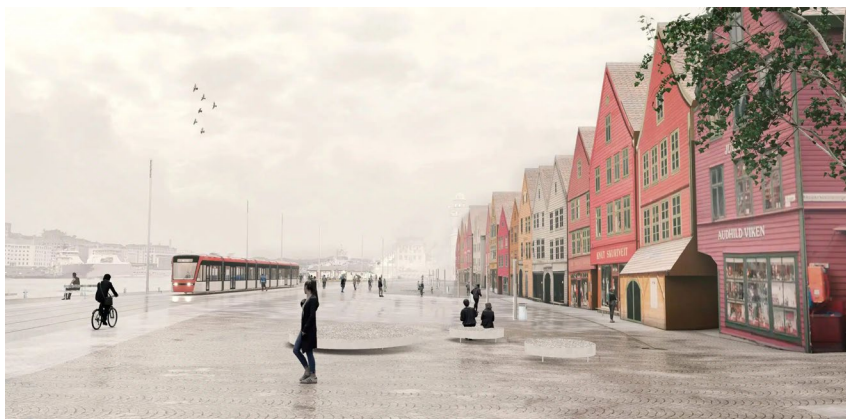
Figur 1: Bybane over Bryggen. Ett av illustrasjonsbildne fra reguleringsplanen. <https://www.bergen.kommune.no/hvaskjer/bymiljo/her-er-revidert-planforslag-for-bybanen-til-asane>

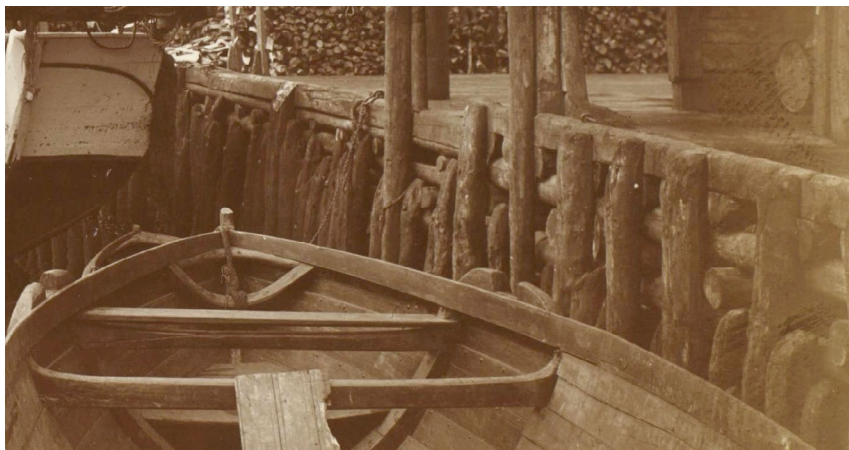
Figur 5. Detalj av foto av båter foran Bryggen. Vi ser tydelig hvordan lagene i de to bolverkene ikke er sammenfallende, og hvordan det øverste laget til høyre ligger en bjelketykkelse (10-15 cm) over den til venstre. Udatert, trolig slutten av 1800-tallet. Ukjent fotograf. Ubb-bs-ok-11905.

Gamle foto viser at de enkelte plattungene er selvstendige byggverk, som har sammenheng med bygningene bak, ikke med plattungene ved siden av. Dette fremgår også tydelig av grundemålingsforretninger fra 1700-tallet, der bryggene er tegnet inn som en del av bryggegårdens eiendom⁸. Havnekartet fra 1865 har dem tegnet inn individuelt, med ulik form⁹. De har ulik størrelse, og vi kan på flere foto se at de ikke er like høye, f.eks. figur 5. Dette bekreftes også av skriftlige kilder¹⁰.

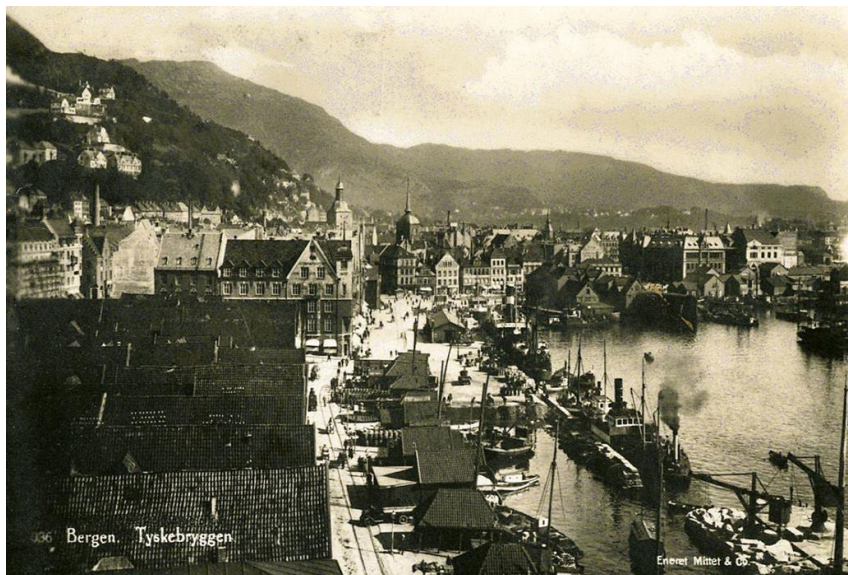
Figur 7. Komplisert kaibygging. Udatert foto, trolig tatt fra Nordenfjeldske Dampskibsselskab, fra tidlig 1920. Et typisk bilde som viser situasjonen med en kaimur som stikker nordover, men lar båttrafikk komme innenfor til bryggene. Gjenfyllingen er startet og kommet ca 50 m nordover. Rivingen av vareskur og bolverk er ennå ikke begynt. Det tyder på eiendomsoverdragelsene ikke er ferdige. Postkort fra Mittet & Co, fra Stiftelse Bryggens fotoarkiv.

Det er flere foto som viser denne situasjonen under arbeid: En lang kaimur stikker som en molo nordover, med båttrafikk på utsiden. Foran bryggegårdene ser vi fremdeles de gamle plattingene med sine vareskur og vippebommer. I området mellom ser vi åpent vann med småfartøyer til og fra bryggene.

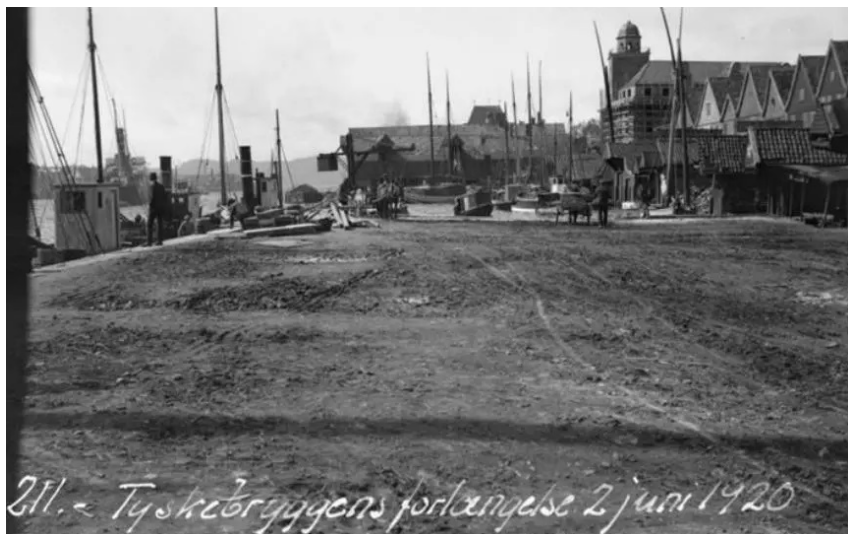
Figur 8. 2.juni 1920 er utfyllingen kommet et stykke på vei. Fra Bergen havnevesens foto.
