Oslo Hospitals bygningshistorie: Kilder utfyller hverandre

Kirsti Gulowsen, fagansvarlig privatarkiv, Oslo byarkiv.
Kirsti.gulowsen@kul.oslo.kommune.no

The building history of Oslo Hospital: the sources complement each other

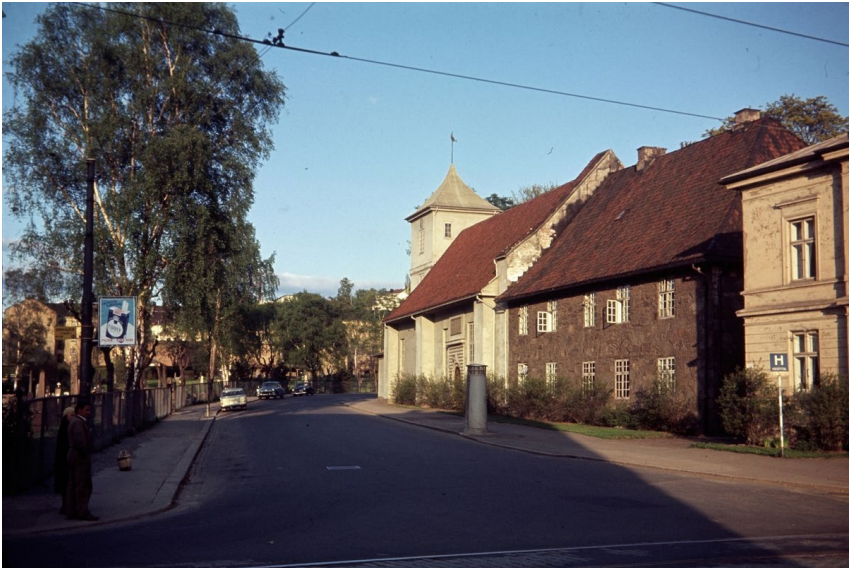
Oslo Hospital i 1966. Fra venstre ses den gjenreiste kirken fra 1796, gråstensbygningen fra 1736 og et hjørne av en nyere hospitalsbygning fra 1888. Hospitalets kirkegård ligger til venstre i bildet. Fransiskaneranlegget lå under selve kirken og videre østover foran kirketårnet. Foto: Harriet Flaatten/Oslo Museum. OMu A16380.

Kirken, også kjent som Gamlebyen kirke, ligger innskrevet i klosterkirken til fransiskanermunkene fra 1290-tallet. Den har vært rammet av brann og forfall og ble sist gang til dels gjenreist etter en storbrann i 1794. Gråstensbygningen i forlengelse av kirken er fra 1736, og de øvrige nåværende bygningene er kommet til i løpet av 1800- og 1900-tallet. Bygningene er gruppert rundt et lukket tun, som etter all sannsynlighet tilsvarer klosterhagen i middelalderen. I tillegg har Hospitalet hatt alle de driftsbygninger som et større gårdsbruk har krevet, og kirkegården har ligget på nordsiden av kirken ned mot Alnaelva siden middelalderen. Fra reformasjonen og i lang tid fremover var Oslo Hospital den eneste omsorgsinstitusjonen i Oslo og Christiania.

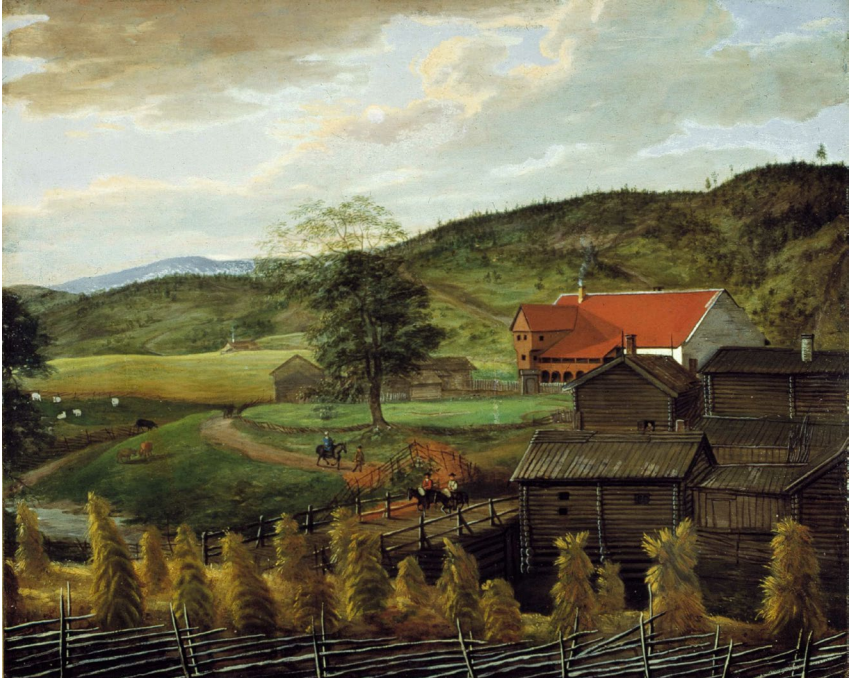
*Jakob Coning, Christiania Hospital, 1699. Oslo Museum, OB.01004.
Foto: Rune Aakvik/Oslo Museum.*

Bildet er ganske lite, bare 63x67 centimeter. Det er et idyllisk bilde, mettet med farge i tidens stil. Hospitalet ligger fredelig i et forholdsvis frodig landskap med høysåter og kvernhus i forgrunnen og befolket med noen mennesker og noen få beitende dyr. Vi ser her at det er et system av svalganger og et tillagt trappehus som kan rime med håndverksbesiktigelsen. Vi ser ikke apsis på kirken eller søndre gård på den andre siden av hospitalsbygningen. Men vi ser at brukshusene

har ligget på nordøstsiden av kirken og at veien har gått langsmed elven rundt kirkegården. Hva kan vi trekke ut av bildet, og hvor stor lit kan vi sette til det?

Gjelder dette også for hospitalet, eller har Coning her bare skapt en landlig idyll? To sammenfallende detaljer viser nøyaktigheten i det lille prospektet. De to manglende alen bord på gavlen som er beskrevet i håndverksbesiktigelsen to år senere, er godt synlige hos Coning. Det samme gjelder innhegningen om kirkegården, der det er plankeverk i syd og vest og skigard for resten. At kirkegården ikke er fremstilt med gravminner er ikke underlig. Gravminner ble først vanlig mye senere, særlig for allmuen. Vi ser at de større driftsbygningene allerede er lagt på høyden nord for kirkegården. Dette harmonerer med håndverksbesiktigelsen to år senere, omtalt ovenfor.

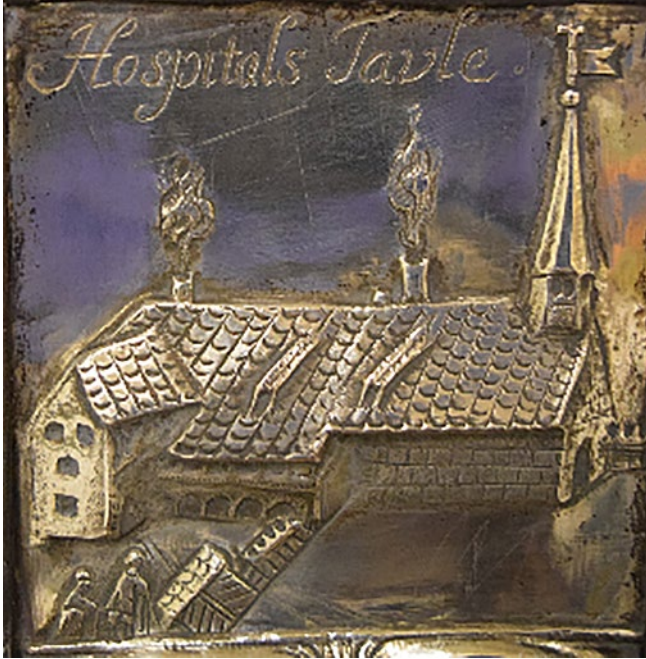
*Oslo Hospitals almissetavle i Vår Frelses kirke. Norsk Folkemuseum, NF.1935-0648.
Foto: Kirsti Gulowsen.*

Hva sier den, og hva vet vi? Om utøvende sølvsmed vet vi dessverre ingenting, siden stemplene må være skåret bort. Billedflaten er liten, selve relieffet måler bare 11x7 cm. Perspektivet er det samme som i Conings prospektmaleri, så vi ser ikke apsis eller sydsiden her heller. Men vi kan sammenligne med prospektet.

Gavlen er nå reparert, og klokketårnet er kommet på plass. Til skriftlig sammenligning er det nærmeste vi kommer en besiktigelse 6. september 1727, protokollført i Aker tingbok, der arbeider utført mellom 1705 og 1723 er ramset opp.⁹ Der står det at tårnet må «*beg og tjære-bredes*» hvert sjette eller syvende år, men ingenting om selve byggingen. Dette bør derfor ha skjedd mellom 1701

og 1705, hvilket synes fornuftig med tanke på at vestgavlen lå naken for vær og vind. Det lille sølvrelieffet viser i tillegg at det er bygget to karnappvinduer, og det kan se ut til å være kommet til en skorstenspipe. I samme besiktigelse er beskrevet nye gulv på hospitalsloftet der to kamre har fått vinduer. Dette kan godt svare til de to karnappvinduene på loftet, selv om beskrivelsen er springende.

Beskrivelsen av reparasjonene og materialbruken er nøyaktig. Benevnelsene er litt annerledes enn vi ville brukt i dag. Tårnet er åpenbart bygget opp som en bordkledd takrytter (kalt *tårnhuset* i regnskapet) med urverk. Over dette har det vært et blykledd spir (kalt *tårn* i regnskapet). Sammen med relieffet kan dette gi et visst bilde av tårnet slik det opprinnelig har stått. Takrytteren har båret et urverk, som vi også ser på relieffet. Selve urverket ble ødelagt under lynnedslaget. Det går tydelig frem av regnskapet at spiret har vært avkrummet mot foten.¹¹ Vi ser urverket, men noen bekreftelse på spirets avkrumning er ikke godt å se ut fra det lille relieffet.

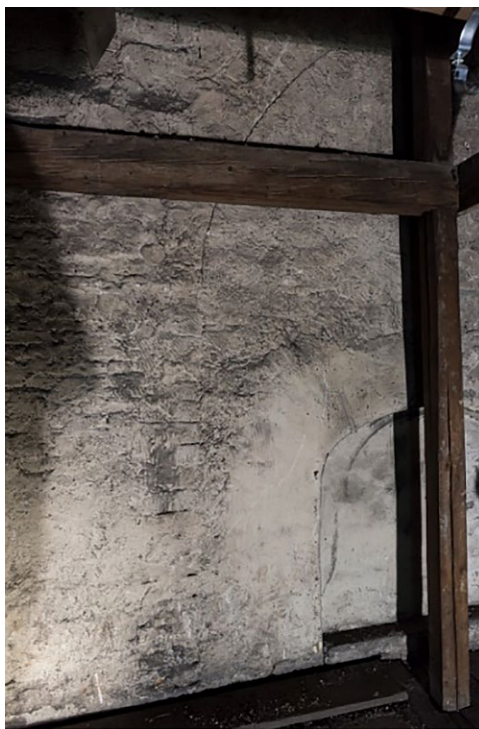
*Vestgavlen sett fra gråstenshuset, 2019.
Foto: Anders Amlø / Riksantikvaren.*

I forbindelse med nye planer for Oslo Hospital ble det i 2019 avholdt seminar i hospitalet der eksperter fra Riksantikvaren, Norsk institutt for kulturminneforskning og Byantikvaren var til stede. De visuelle sporene ble bekreftet sammen med tydelige brannmerker og sot øverst på gavlen, og Oslo Hospitals kirke kunne stadfestes som automatisk fredet etter Kulturminneloven, der både grunnmurer og vestveggen fra før 1537 kvalifiserer for status som automatisk fredet.

For få år siden ble det fornyet interesse for Oslo Hospital. Da skulle det ved nærmere øyesyn vise seg at veggen mellom gråstensbygningen og kirken bærer klart vitnesbyrd av å være fra middelalderen og ikke postreformatorisk. Dette var også opptegnet, men ikke problematisert i 1935.
